| Rodzaj opracowania | DOKUMENTACJA PROJEKTOWA | | | |
| Nazwa i adres obiektu budowl. | REMONT PRZEPUSTU W CIĄGU DROGI POWATOWEJ NR 3529S W BORUCINIE W KM 3+161 | | | |
| Tytuł rysunku | PROFIL PODŁUŻNY USZKODZONEJ SKARPY I ROWU NA WYLOCIE PRZEPUSTU | | | |

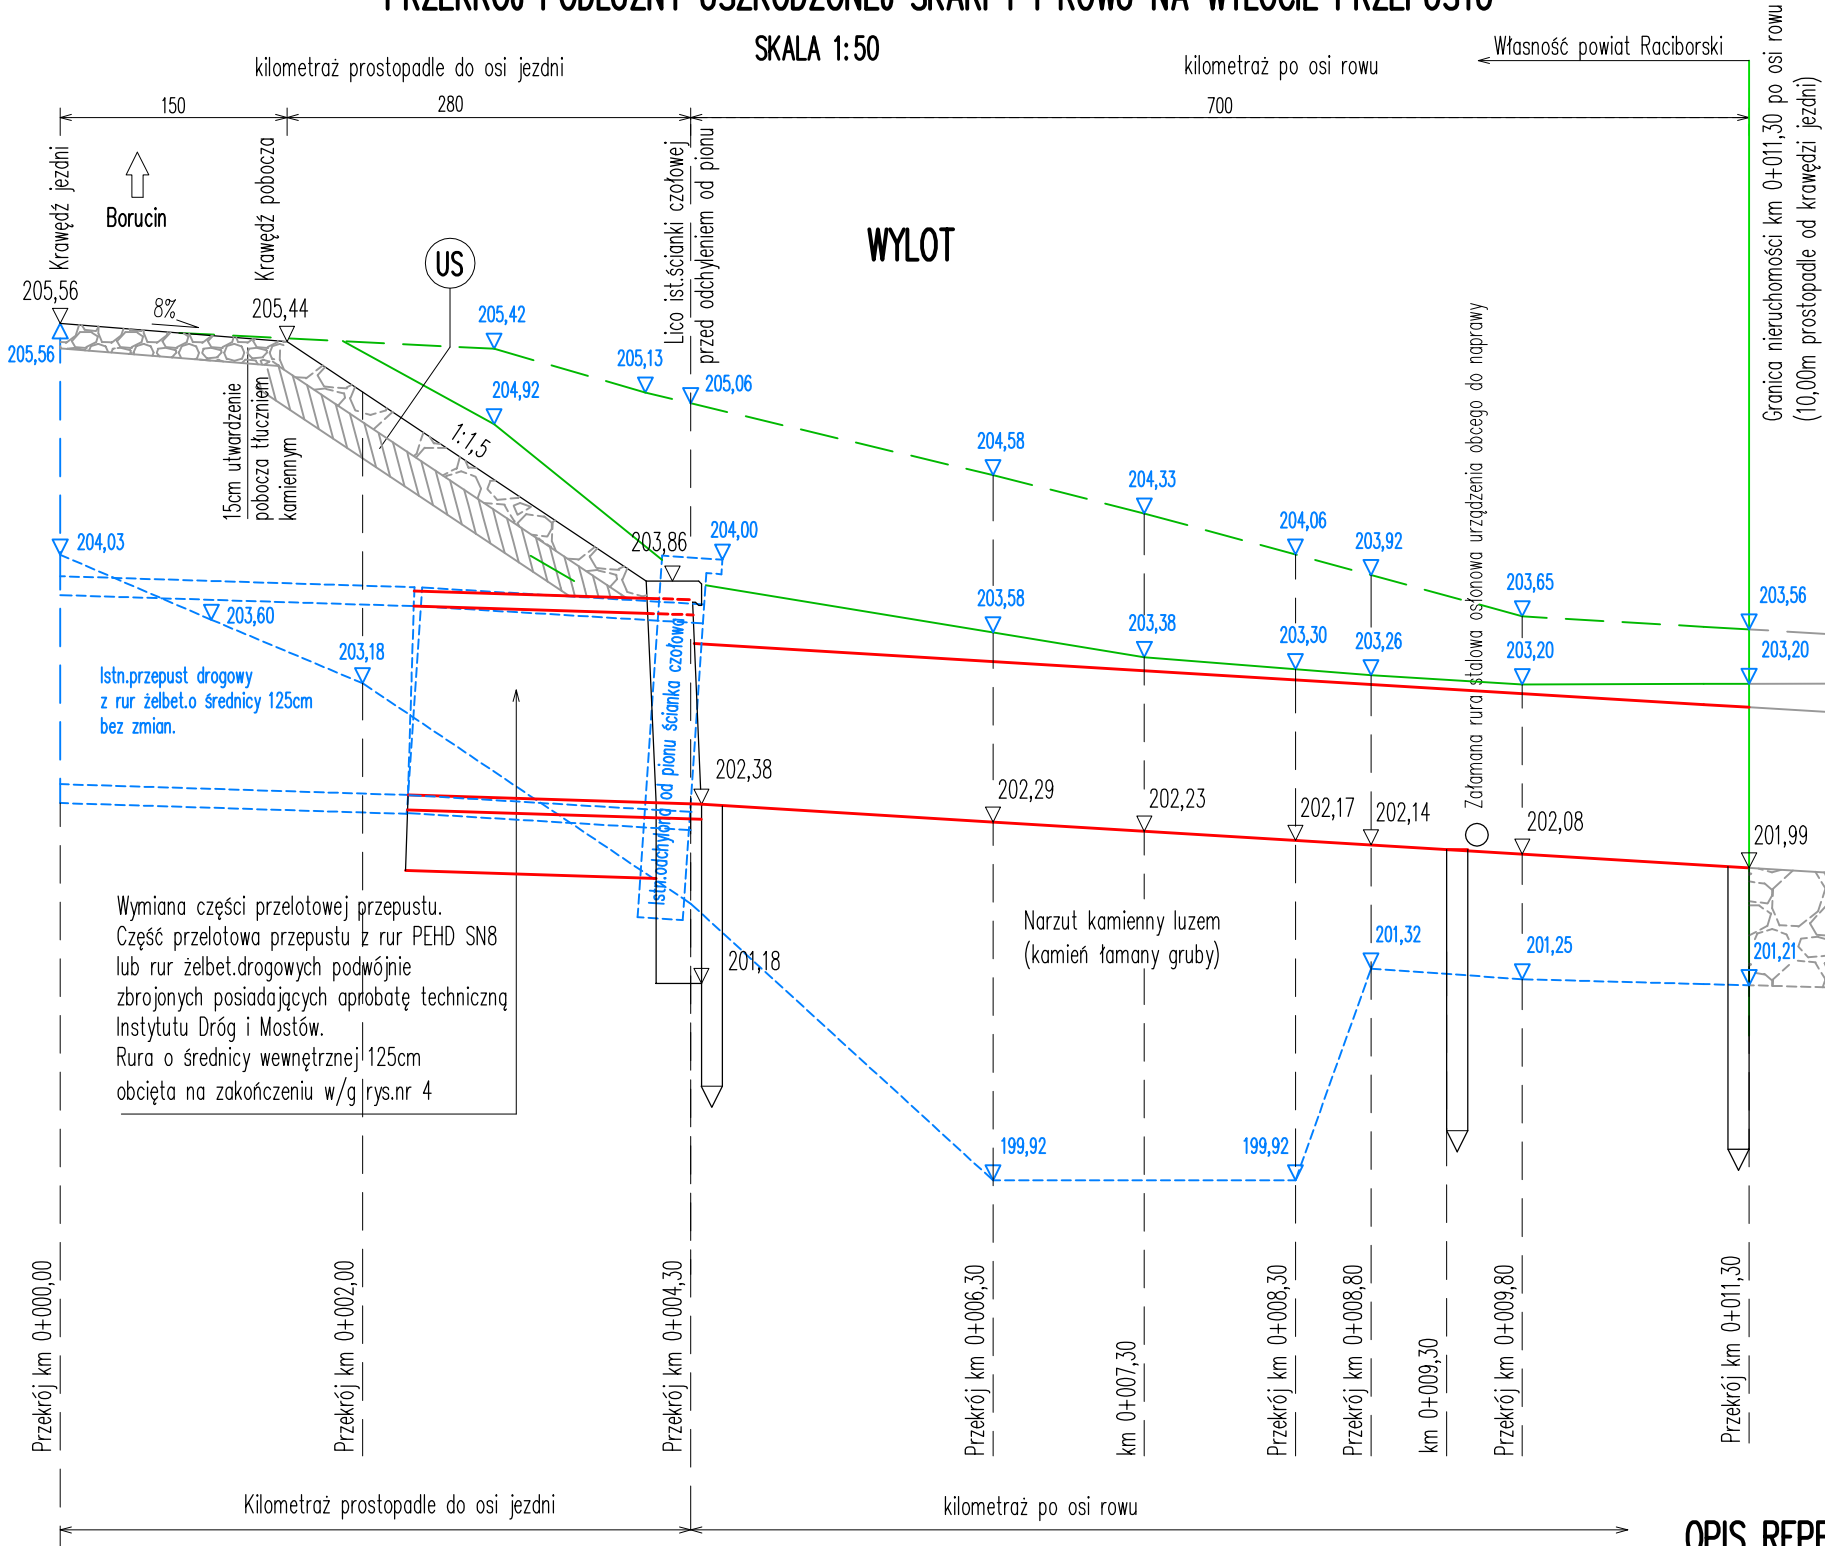
PRZEKRÓJ PODŁUŻNY USZKODZONEJ SKARPY I ROWU NA WYLOCIE PRZEPUSTU

UMOCNIENIE SKARPY powierzchnia utwardzenia 4,00x5,00m  
15cm brukowiec kamienny posadowiony bezpośrednio na wilgotnym, świeżym i nieściżonym betonie z wypełnieniem spoin (fugowanie) zaprawą cementowo-piaskową 1:3  
20cm w-wa z betonu C12/15 (B15)  
Dno nasypu wyprofilowane i zagęszczane do nośności E2≥45MPa

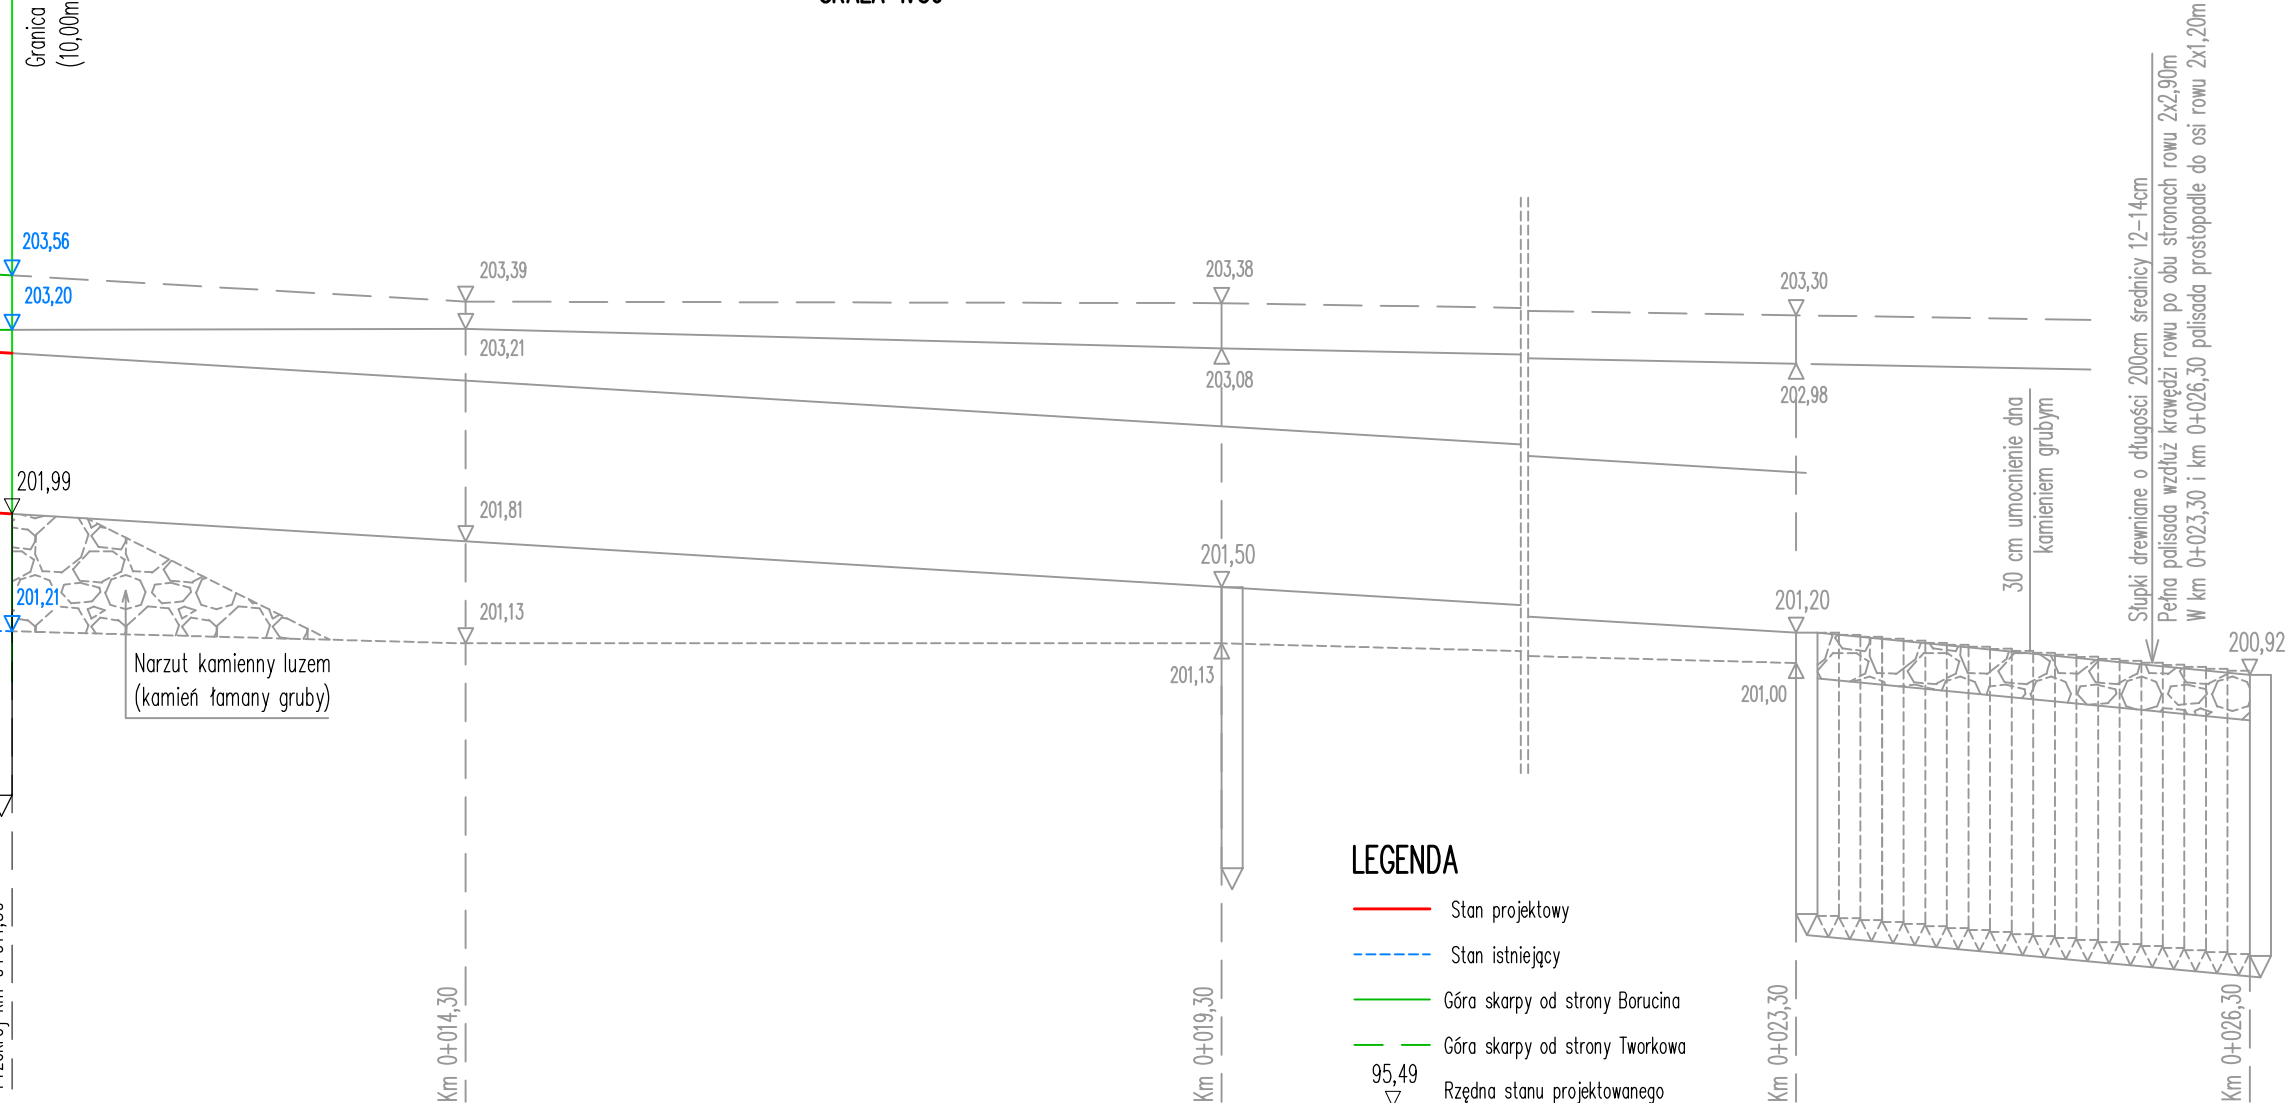
PRZEKRÓJ PODŁUŻNY USZKODZONEGO ROWU POZA PASEM DROGOWYM NIEOBJĘTEGO DOKUMENTACJĄ PROJEKTOWĄ
