EKSPERTYZA

stanu technicznego wraz z koncepcją remontu lub przebudowy
obiektu mostowego zlokalizowanego
w ciągu DP3548S – ul. Piaskowa w Raciborzu

Zamawiający: Powiatowy Zarząd Dróg w Raciborzu
ul. 1 Maja 3, 47-400 Racibórz

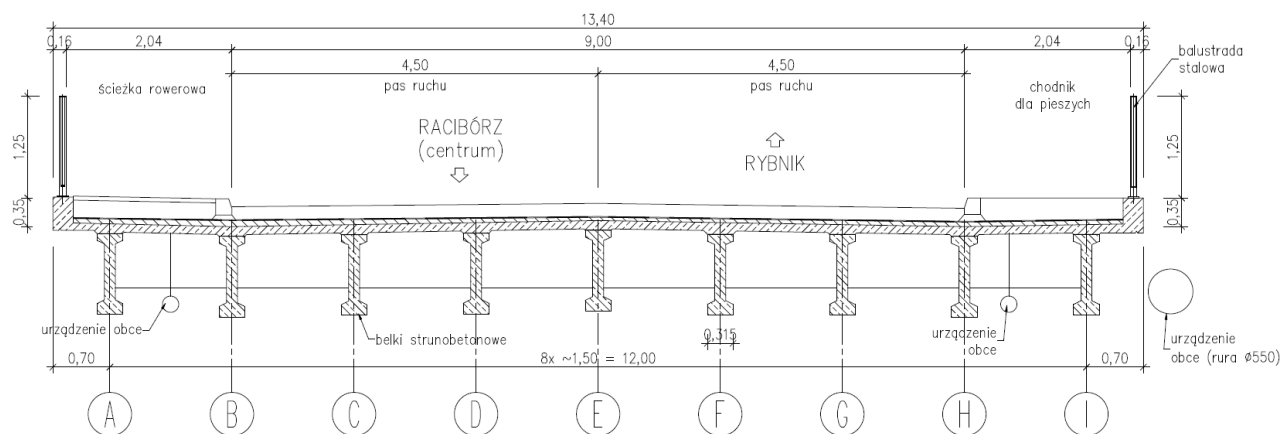
Rys. 1 Przekrój poprzeczny

Istniejący most to obiekt wieloprzęsłowy, o schemacie statycznym trzech belek wolnopodpartych. Rozpiętości teoretyczne przęseł wynoszą ok. 19,75 m + 20,35 m + 19,50 m, a całkowita długość obiektu to ok. 61,00 m. Kąt skrzyżowania osi podpór z osią podłużną obiektu wynosi ok 90°. Każde przęsło składa się z dziewięciu sprężonych belek prefabrykowanych WBS w rozstawie ok. 1,50 m, stężonych poprzecznkami. Na belkach wykonana została żelbetowa, monolityczna płyta pomostowa. Całkowita szerokość obiektu wynosi ok. 13,40 m. Na przekrój poprzeczny składa się jezdnia o szerokości 9,00 m, chodnik i ścieżka rowerowa o szerokości po ok. 2,20 m. Nawierzchnie: - jezdnia wykonana z betonu asfaltowego, - ścieżki rowerowej z

asfaltu lanego, - chodnika z płyt betonowych. Na krawędziach obiektu oraz na długości skrzydeł znajdują się balustrady stalowe. Przyczółki i filary mostu są pełnościenne, monolityczne. Posadowienie podpór nie jest znane. Ustrój nośny opiera się na podporach za pomocą łożysk stalowych (stycznych i wałkowych). Do ustroju nośnego podwieszone zostały urządzenia obce.

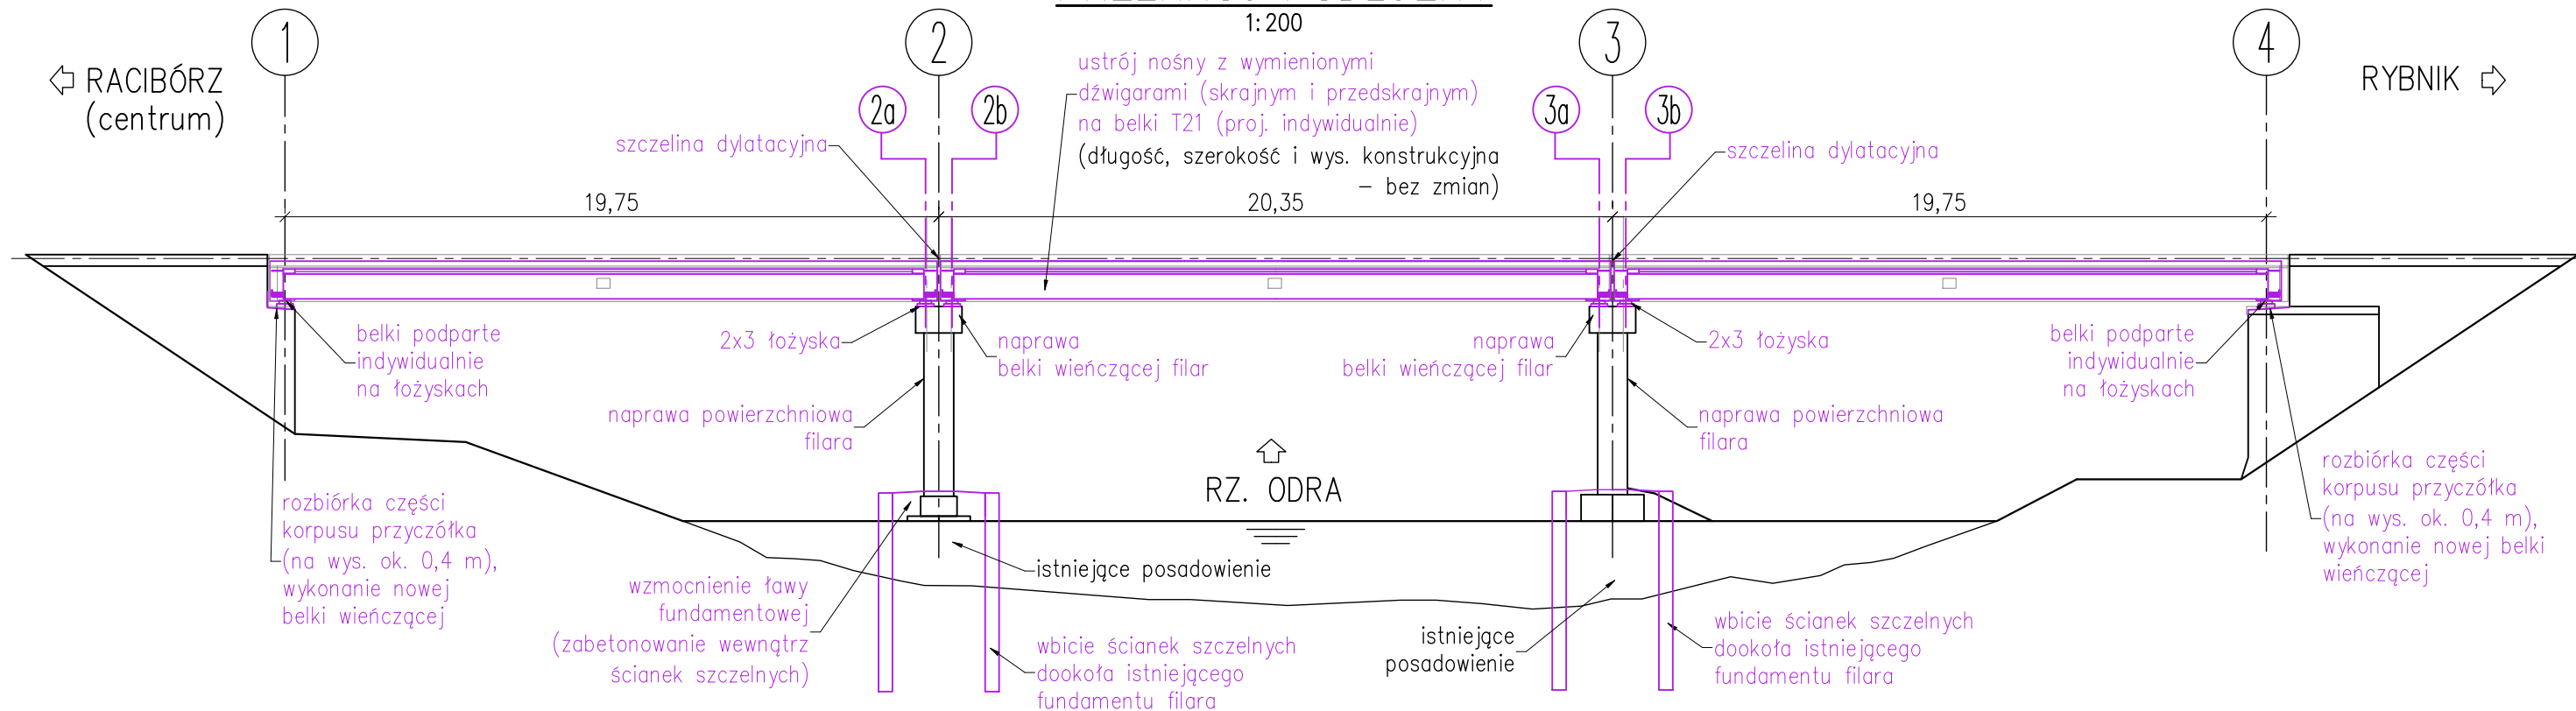
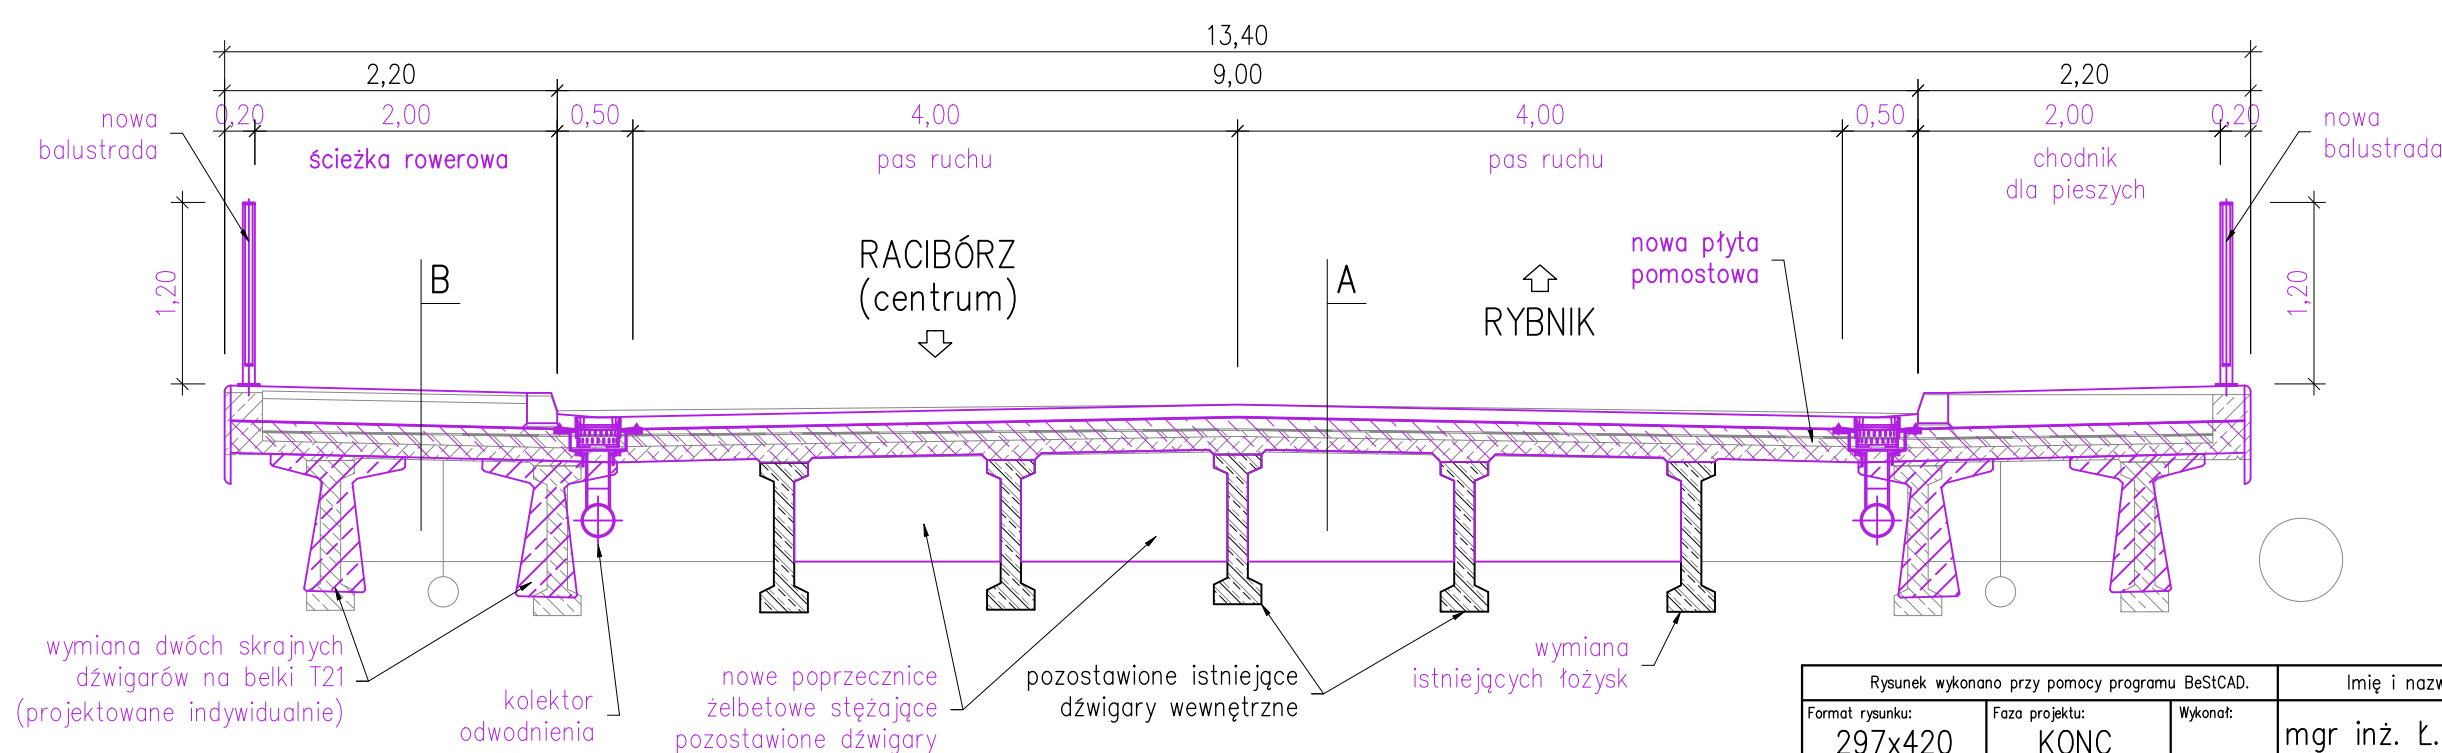
PRZEKRÓJ PODŁUŻNY

PRZEKRÓJ POPRZECZNY

W-wa ścierna gr. 4cm
W-wa ochronna gr. 4cm
Izolacja z papy termozgrzew. 1 w-wa (gr. 5mm)
Żelbetowa płyta pomostowa gr. min. 21cm
Pozostawione istniejące belki z betonu sprężonego lub belki prefabrykowane typu T21 (rozw. indyw.)

Wymiana skrajnych belek prefabrykowanych na belki T (po dwa rzędy z każdej strony) i wymiana całej płyty pomostowej na grubszą (21 cm). Nowe łożyska (54 szt.) i urządzenia dylatacyjne

(4 szt.). Naprawa podpór (iniekcje i naprawy powierzchniowe). Ochrona fundamentów filarów ściankami szczelnymi.

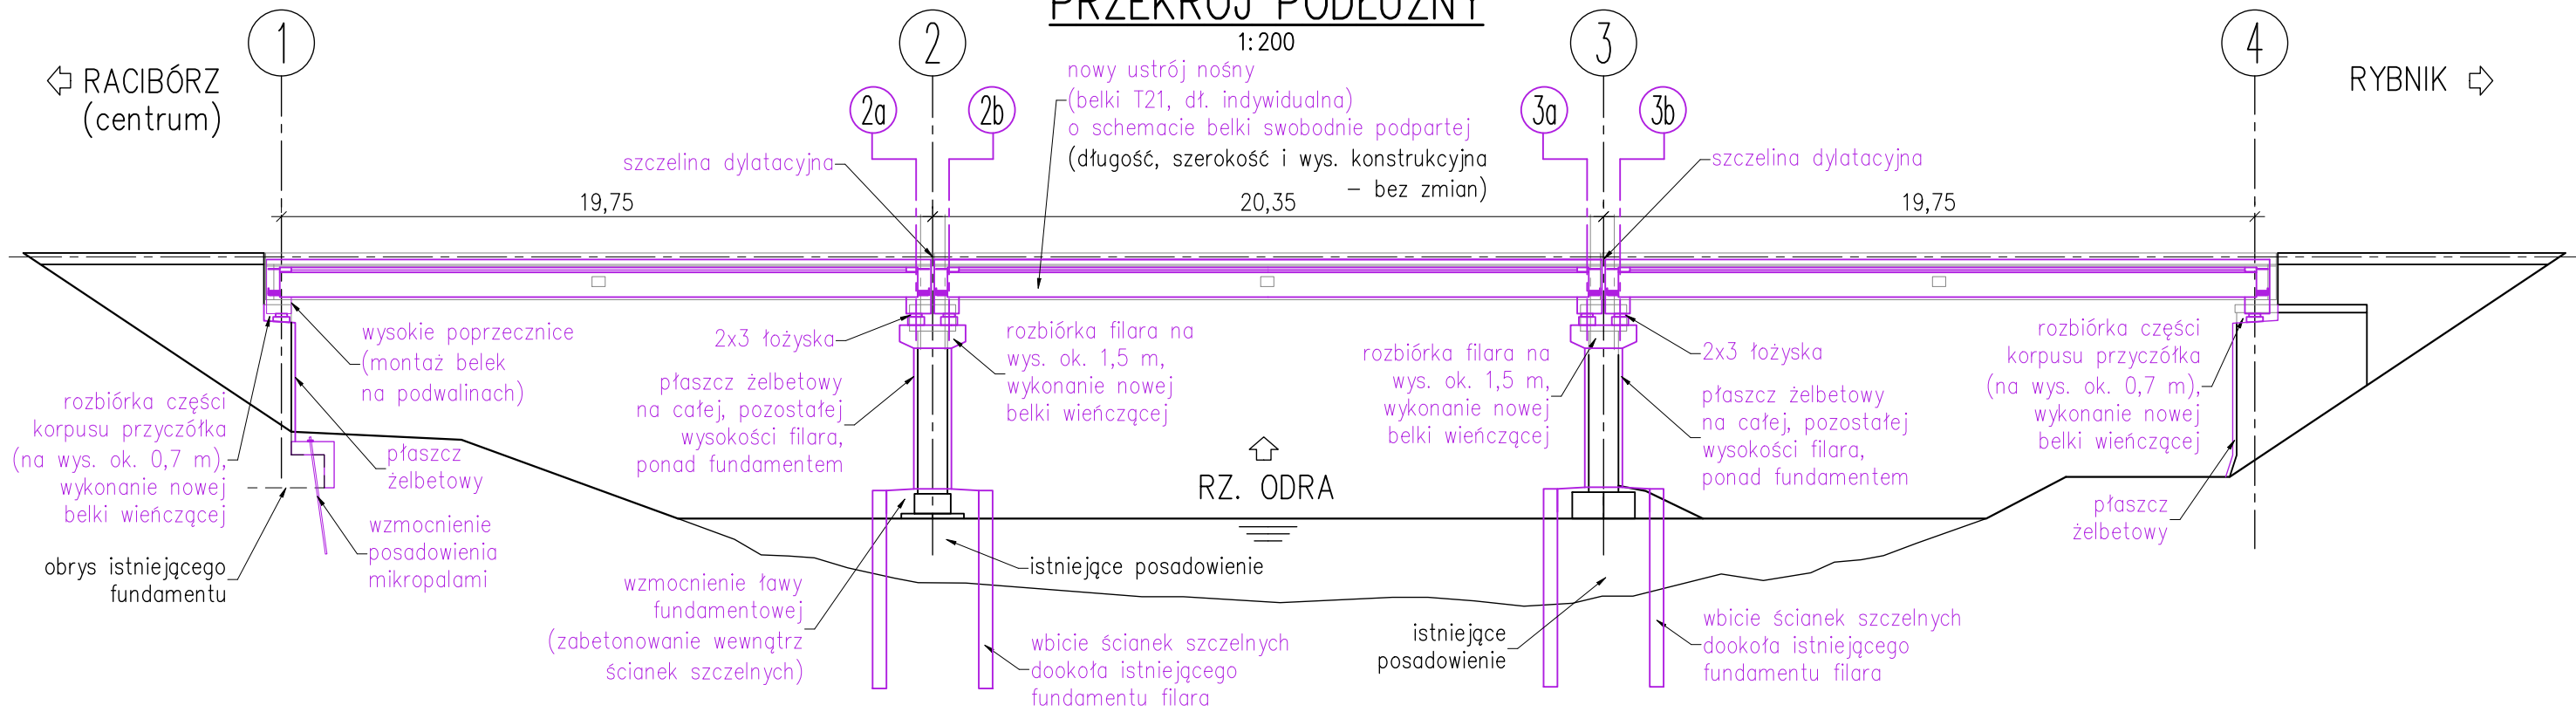
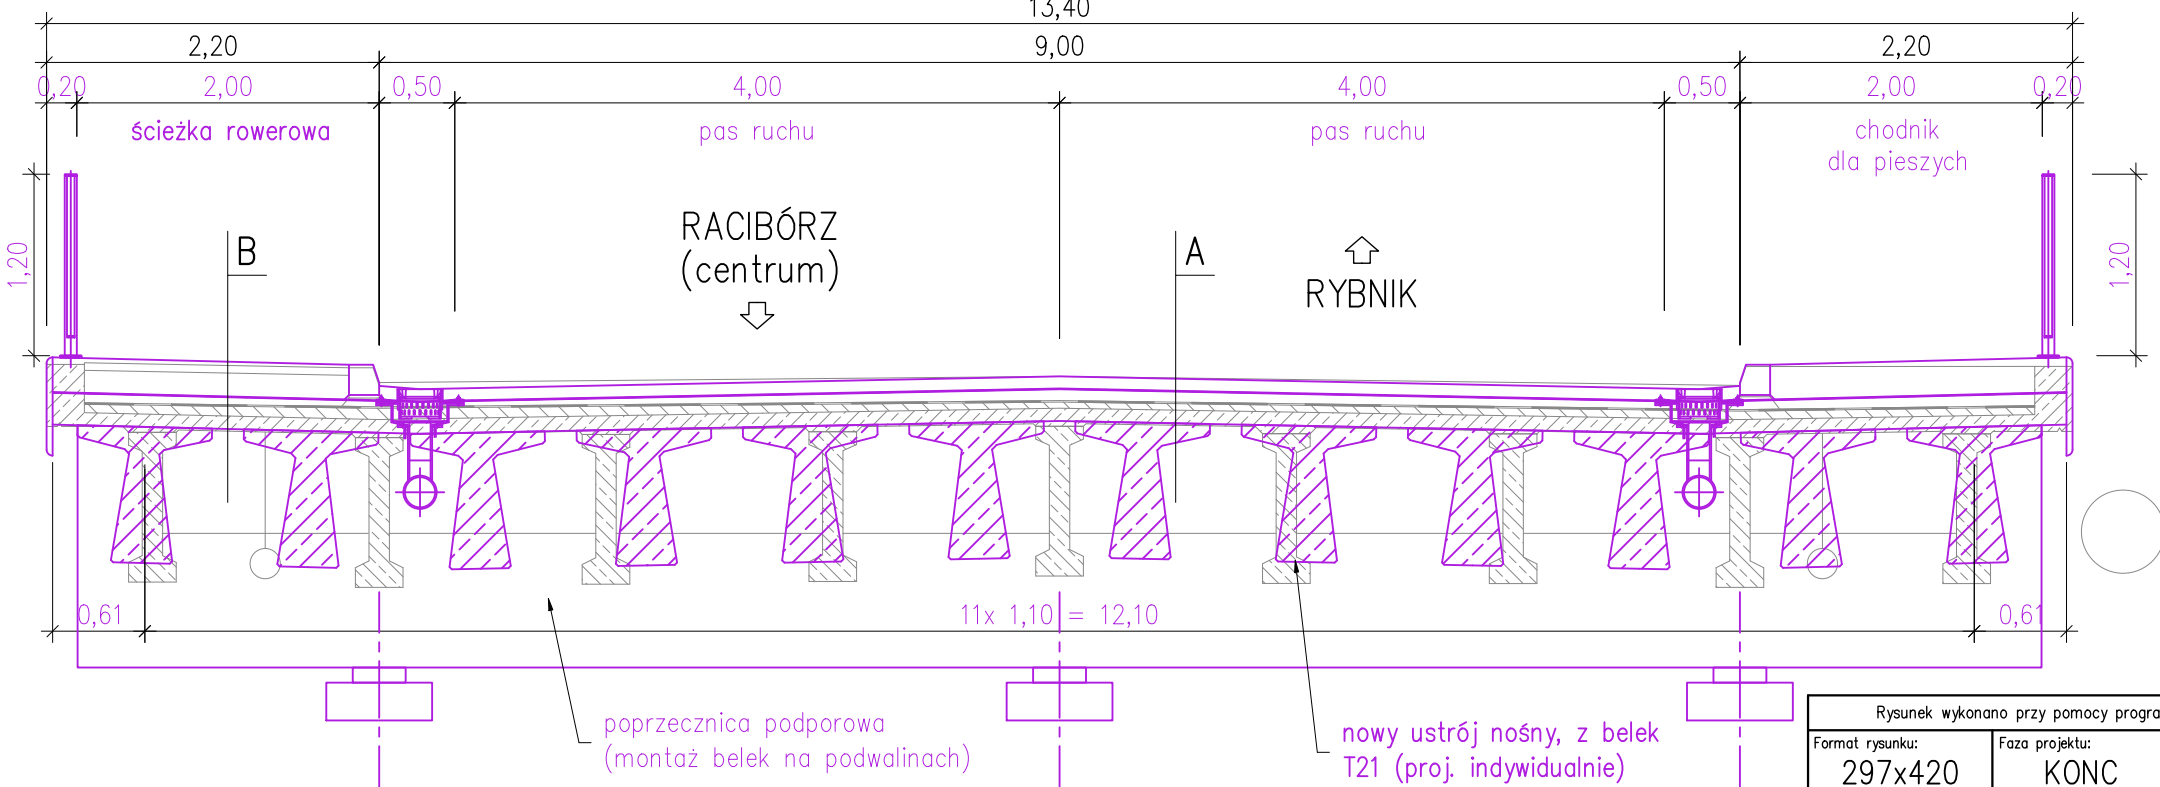
PRZEKRÓJ PODŁUŻNY

PRZEKRÓJ POPRZECZNY

W-wa ścierna gr. 4cm
W-wa ochronna gr. 4cm
Izolacja z papy termozgrzew. 1 w-wa (gr. 5mm)
Żelbetowa płyta pomostowa gr. min. 21cm
Belki prefabrykowane typu T21 (roz. indyw.)

Wymiana wszystkich belek prefabrykowanych na belki T, bez zmiany schematu statycznego (prześła pozostają swobodnie podparte). Nowe łożyska (18 szt.) i urządzenia dylatacyjne (4 szt.). Wzmocnienie podpór (wykonanie belek wieńczących na filarach i przyczółkach, iniekcje, wykonanie płaszczy żelbetowych). Ochrona fundamentów filarów ściankami szczelnymi.

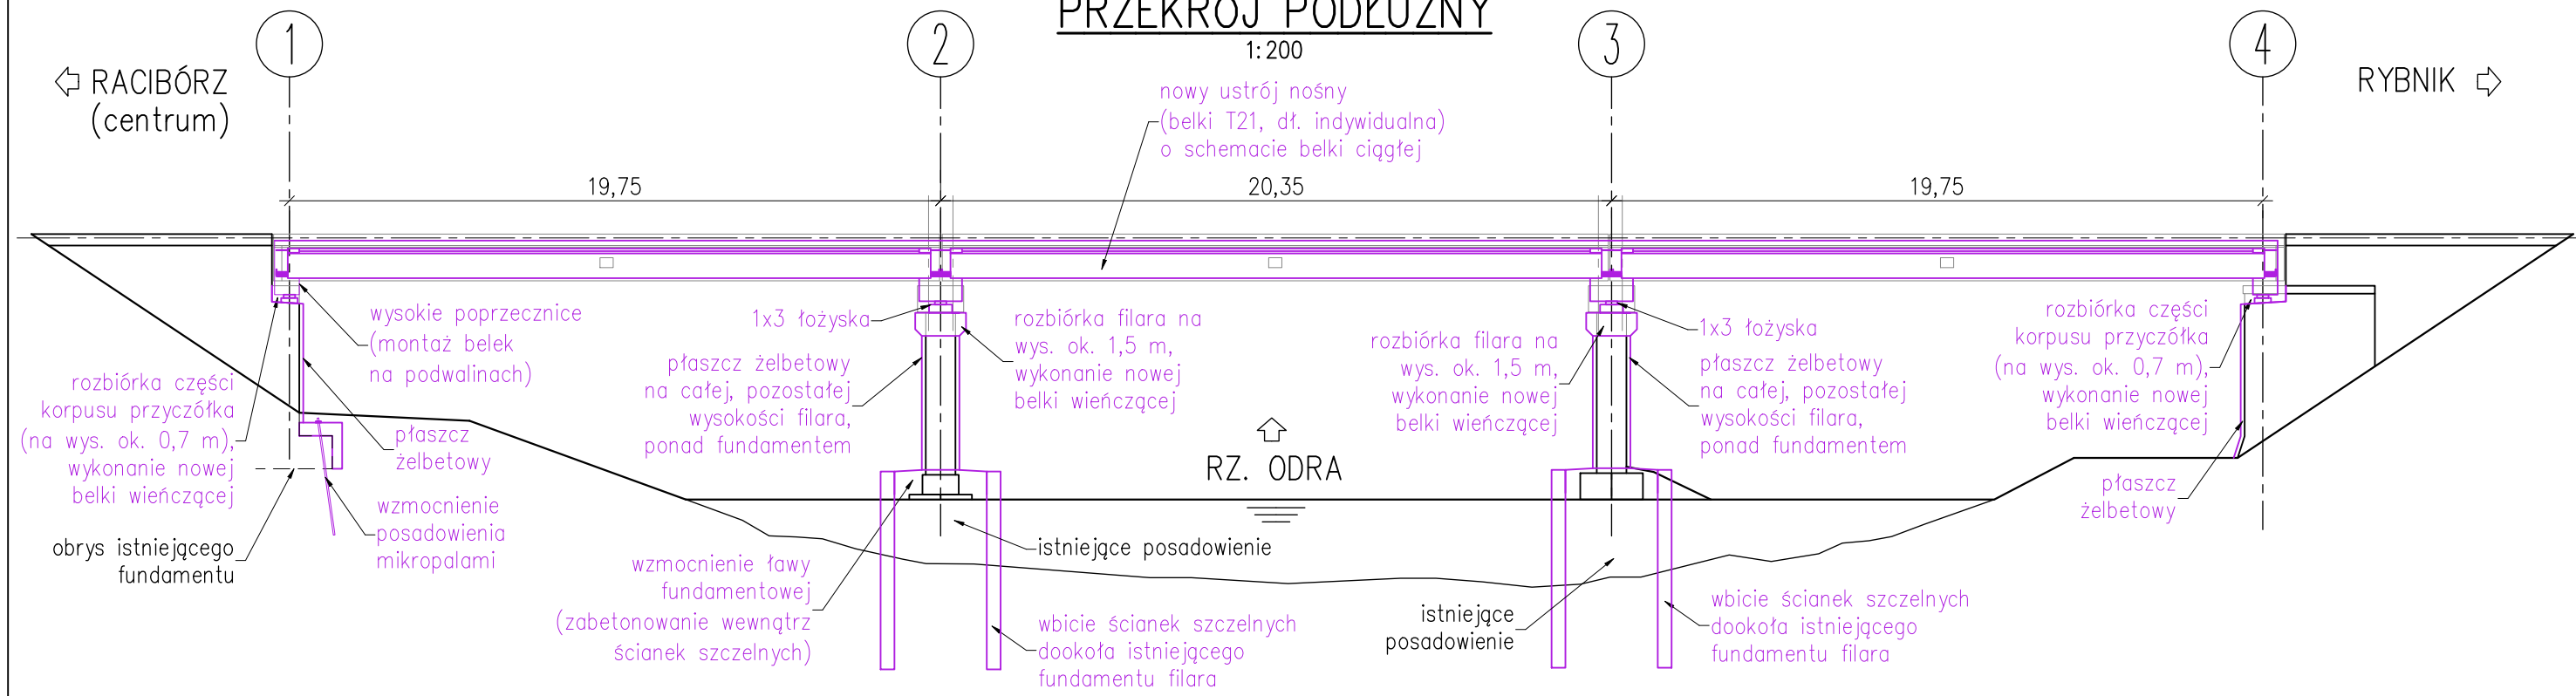
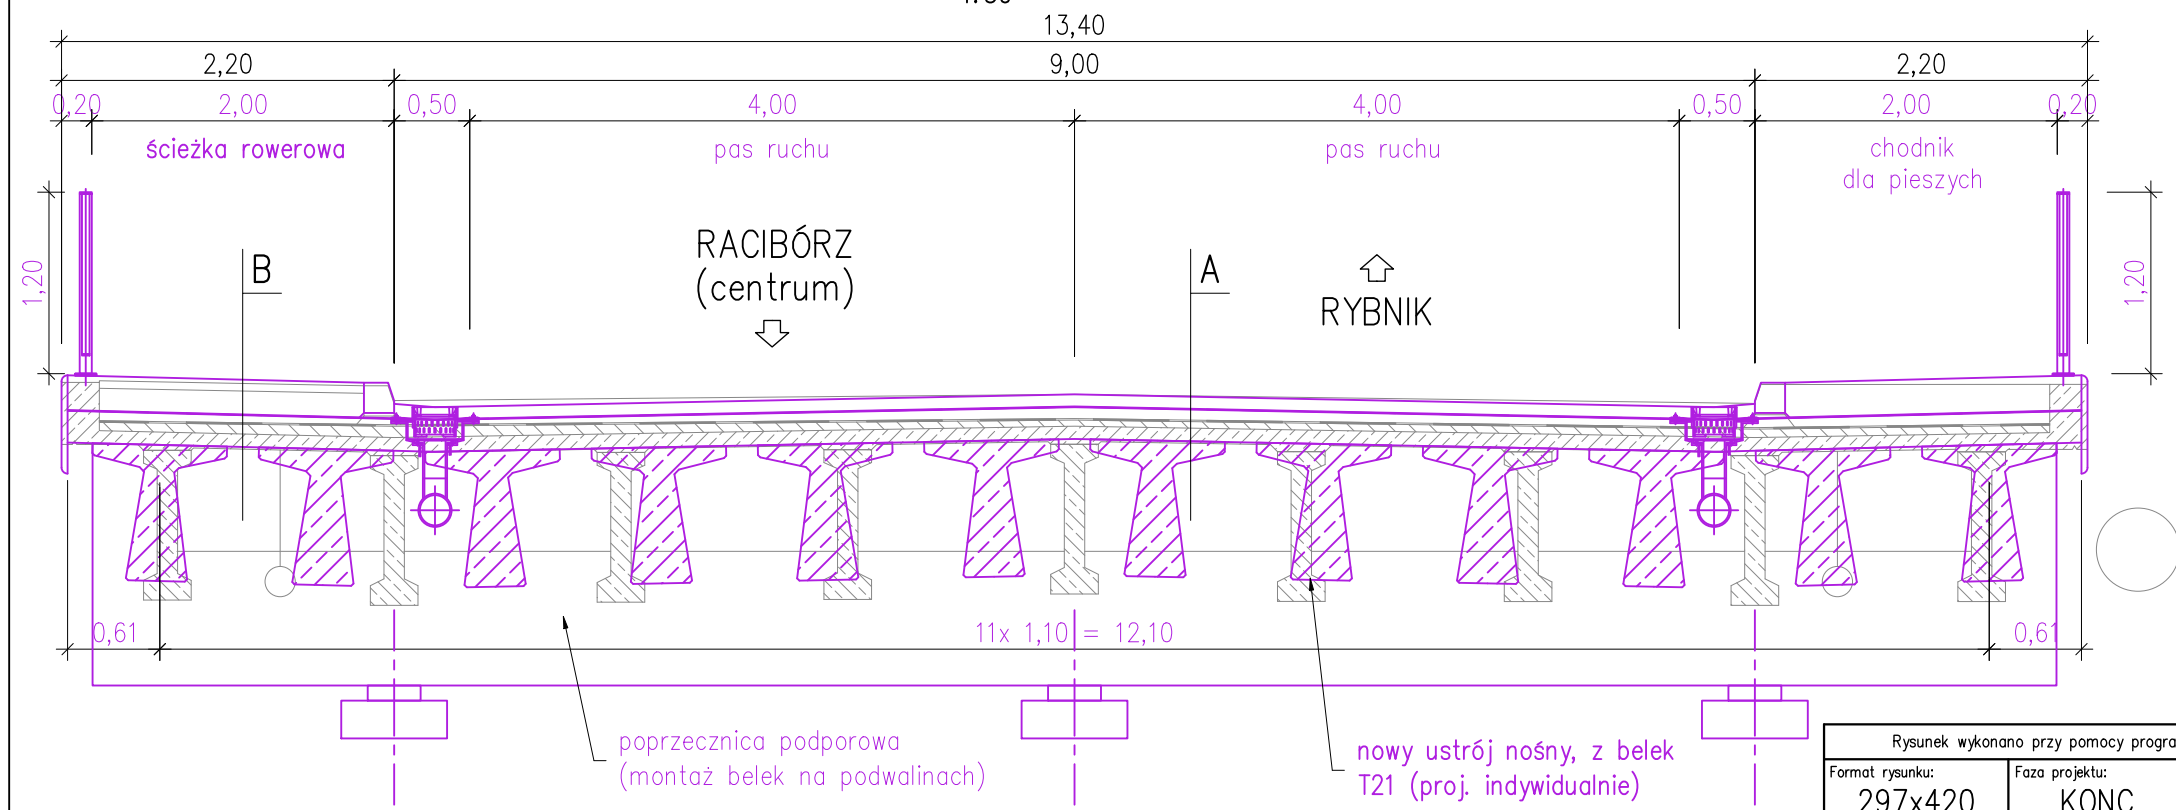
PRZEKRÓJ PODŁUŻNY

PRZEKRÓJ POPRZECZNY

W-wa ścierna gr. 4cm
W-wa ochronna gr. 4cm
Izolacja z papy termozgrzew. 1 w-wa (gr. 5mm)
Żelbetowa płyta pomostowa gr. min. 21cm
Belki prefabrykowane typu T21 (rozw. indyw.)

Wymiana wszystkich belek prefabrykowanych na belki T, ze zmianą schematu statycznego na ciągły. Nowe łożyska (12 szt.) i urządzenia dylatacyjne (2 szt.). Wzmocnienie podpór (wykonanie belek wieńczących na filarach i przyczółkach, iniekcje, wykonanie płaszczy żelbetowych). Ochrona fundamentów filarów ściankami szczelnymi.

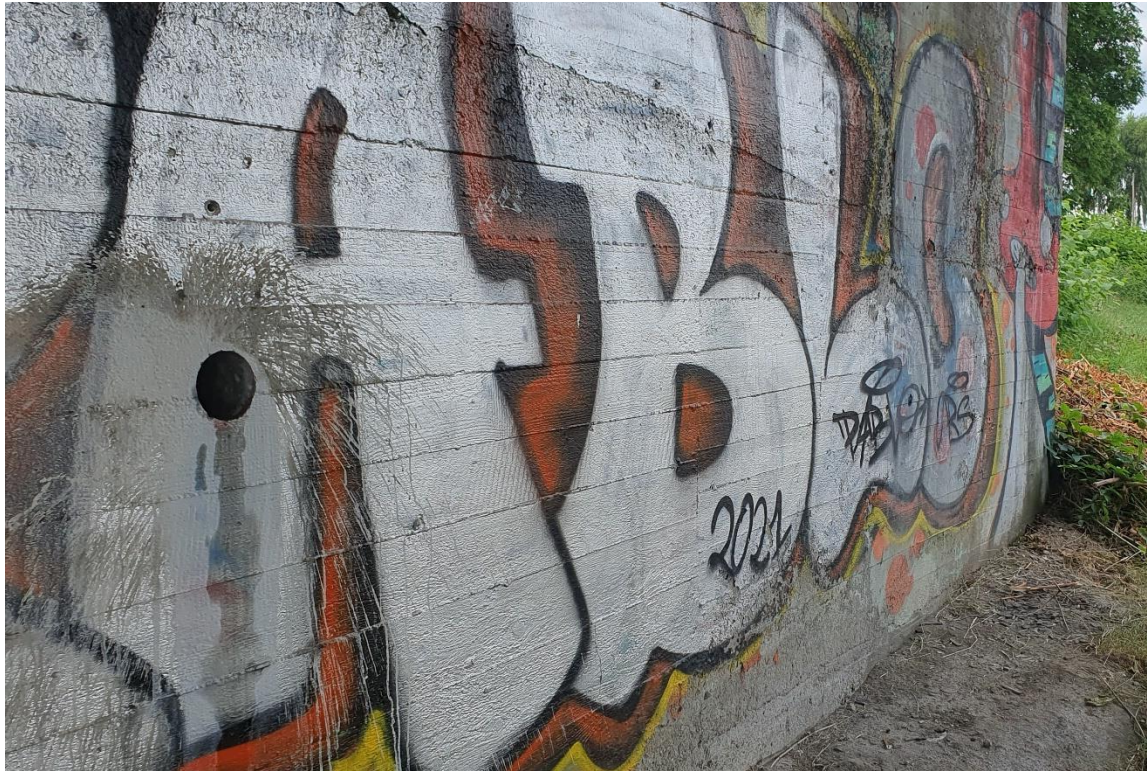
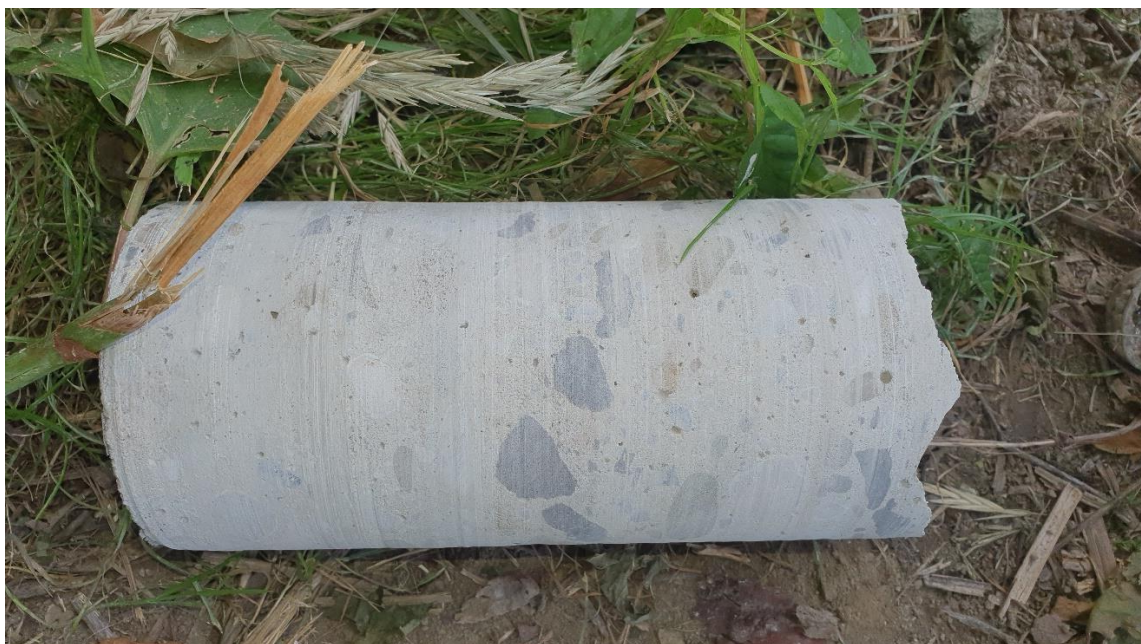
Przyczółek w osi 1

Rdzenie pobrano z przyczółków, filarów i z płyty pomostowej. Posłużono się przy tym wiertnicą Hilti, z koronką o średnicy wewnętrznej 94 mm.

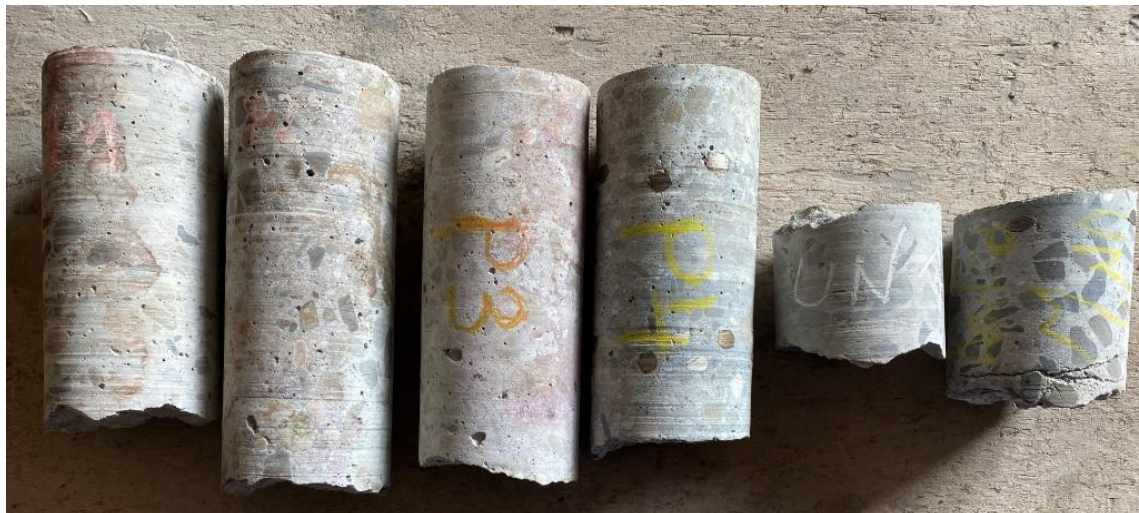
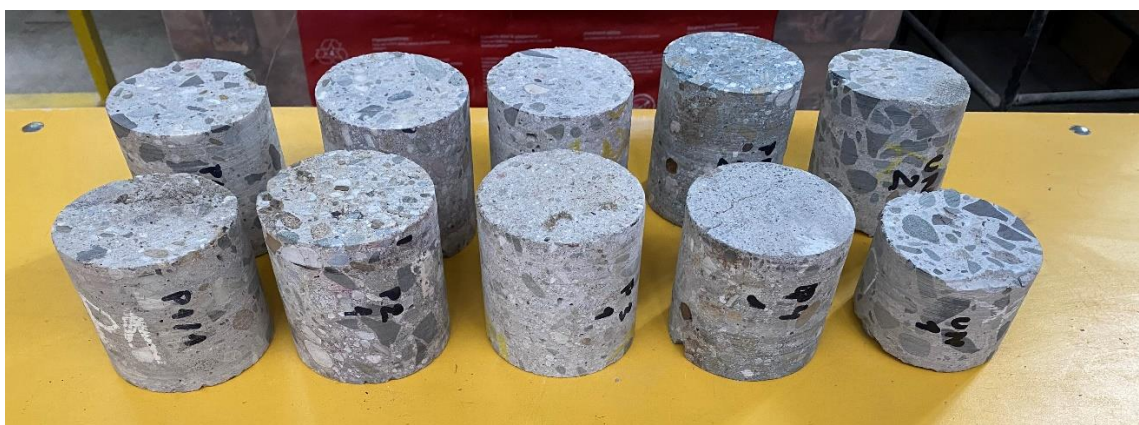
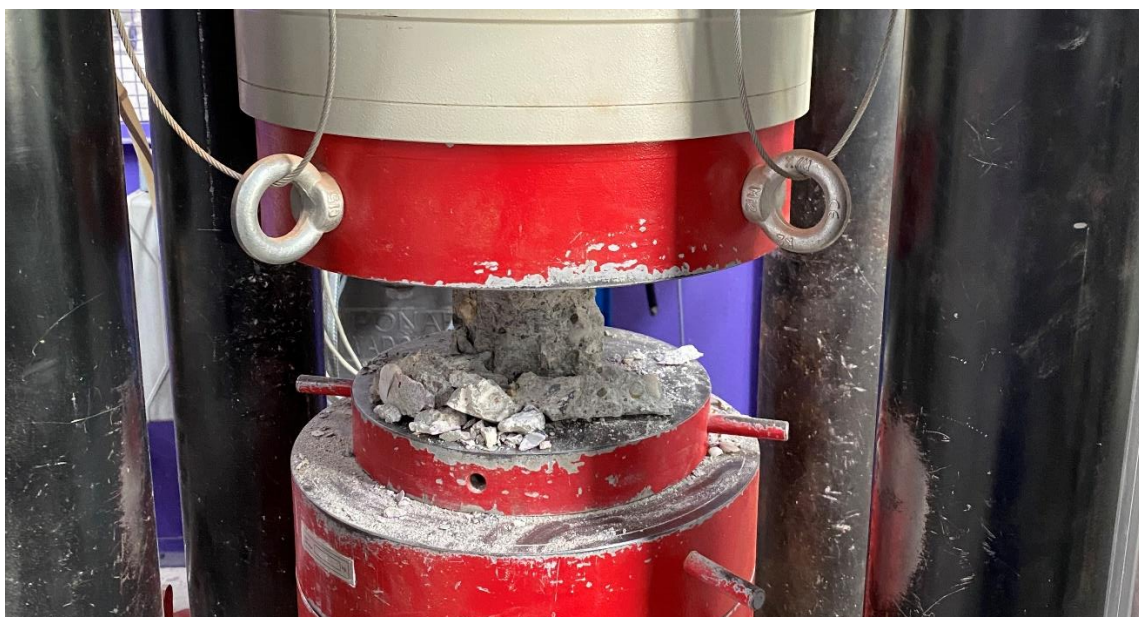
Z nawierconych rdzeni przygotowano i poddano próbie ściskania 10 próbek, po dwie z betonu: przyczółka w osi 1, filara w osi 2 i 3, przyczółka w osi 4 i płyty pomostowej.

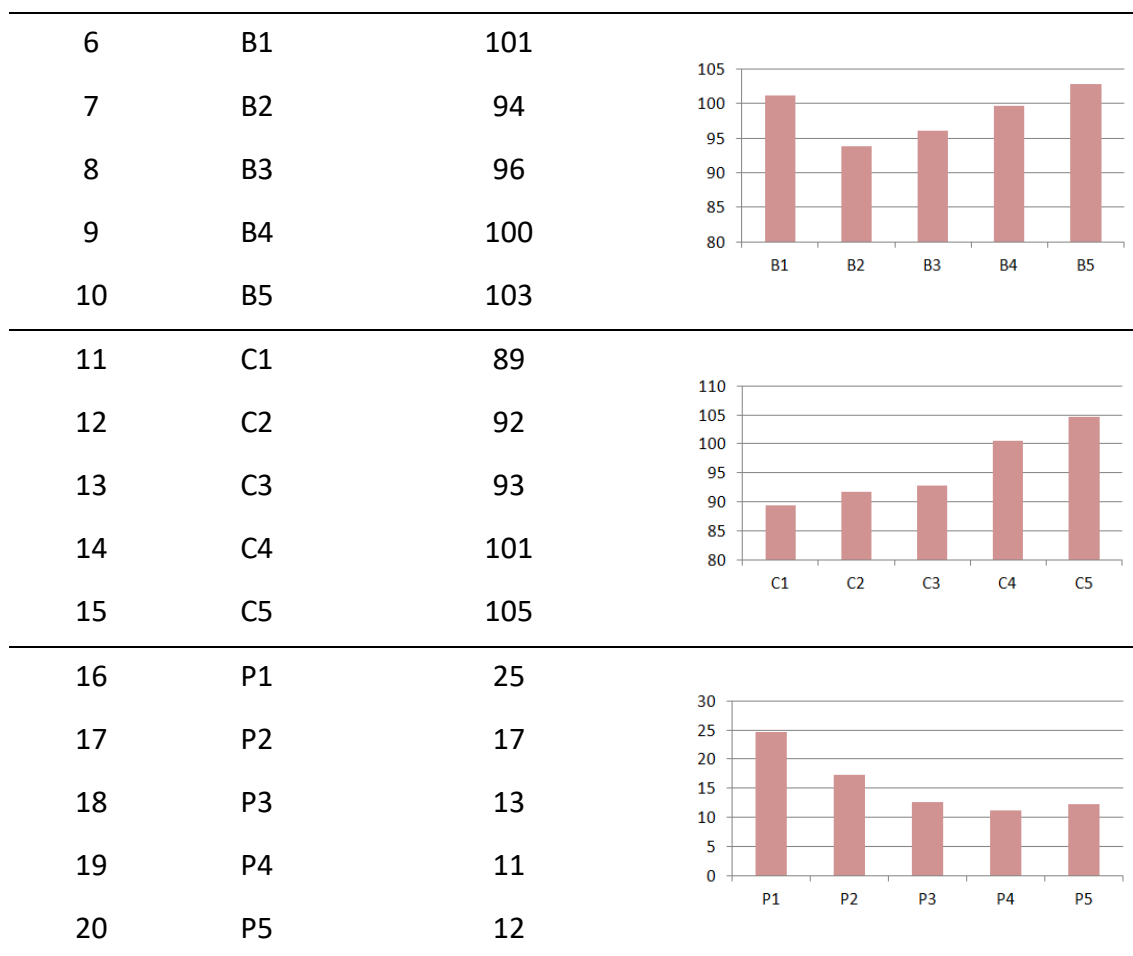
- Próbkki serii **A, B i C** miały zasolenie na poziomie **85 ÷ 105 mmoli/kg betonu**, a serii **P**: **10 ÷ 25 mmoli**. Oznacza to, że próbkki **serii P były najbardziej „wymyte”**, a składniki tego betonu – rozpuszczone wskutek czynników środowiskowych (naturalnych lub nienaturalnych), na które była narażona konstrukcja.
- Można zauważyć, że zasolenie na poziomie **105 mmoli/kg betonu** świadczy o „zdrowym” betonie, toteż **wierzchnia warstwa elementu**, gdzie pobrano próbkki z **serii A - do 2 cm jest zdekalcyfikowana**.
- Podwyższone zasolenie w B1 świadczy o zanieczyszczeniu betonu, ponieważ tendencja wzrostu zasolenia kieruje się ku wnętrzu elementów.
- Duże wartości w **serii P** na brzegu świadczą o **dyfuzji jonów składników betonu na zewnątrz (wycieki, wykwyty)** oraz o jego **zanieczyszczeniu z zewnętrznego środowiska**.

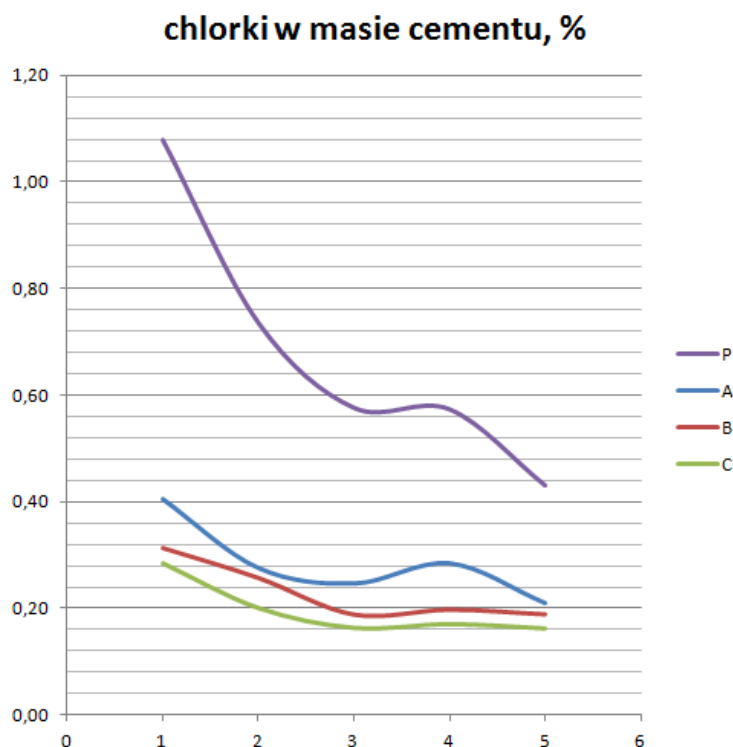
Wyniki z tablicy przedstawiono również na rysunku poniżej. Zauważalne jest duże odstępstwo wyników próbek serii P od pozostałych. Najlepiej chroniony element konstrukcji to ten, z którego pobrano próbki serii C.

- Dopuszczalna zawartość chlorków jest normowo ograniczana (wg PN-EN 206) maksymalnie do 0,4% masy cementu w przypadku zwykłych konstrukcji żelbetowych oraz maksymalnie **0,2% masy cementu** w przypadku **konstrukcji sprężonych** i **0,1% w przypadku betonu skarbonatyzowanego, który występuje w próbkach serii P.**
- Również według „Rozporządzenia Ministra Transportu i Gospodarki Morskiej z dnia 30 maja 2000 r. w sprawie warunków technicznych, jakim powinny odpowiadać drogowe obiekty inżynierskie i ich usytuowanie (Dz.U. 2000 nr 63 poz. 735)” uznaje się, że beton w konstrukcjach poddawanych odbudowie, rozbudowie i przebudowie zachowuje właściwości ochronne wobec stali, jeśli (patrz tablica poniżej):
